RELATÓRIO FOTOGRÁFICO – BOLETIM DE MEDIÇÃO 08

Obra:	Proteção e Estabilização de Encosta com Geocomposto de PVC.
Local:	Pontezinha– Cabo de Santo Agostinho.
Período:	02/01/2023 à 29/03/2023
Contratada:	Viaencosta Engenharia Ambiental LTDA.

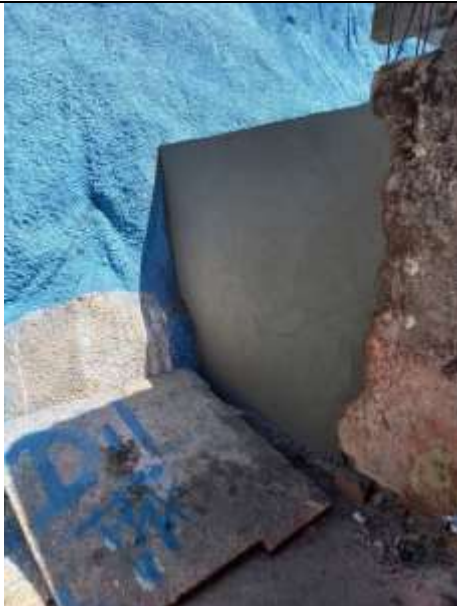
Alvenaria de vedação, chapisco emboço de muro – Santo Antônio.

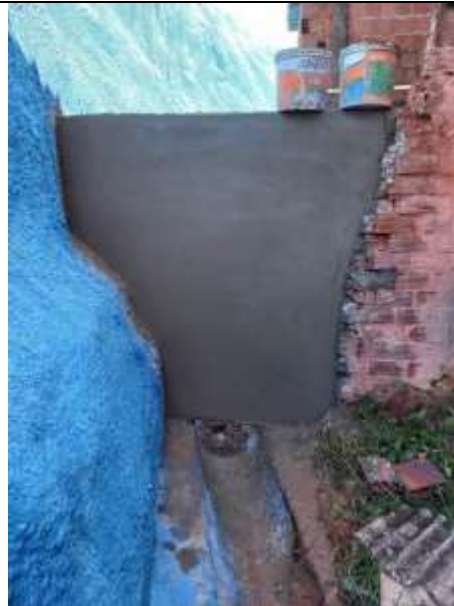
Alvenaria de vedação, chapisco emboço de muro – Santo Antônio.

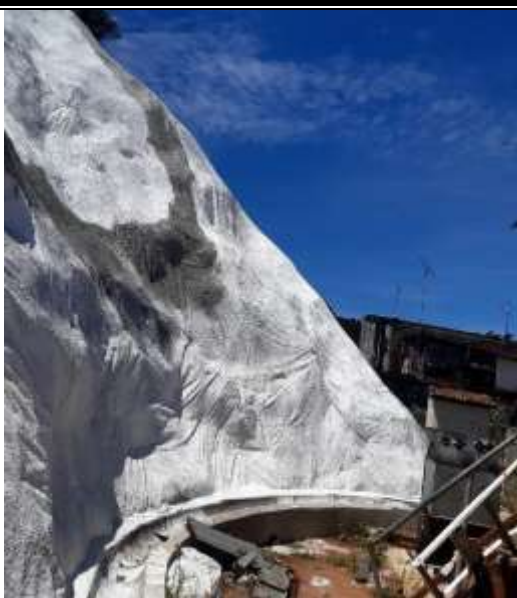
Drenagem com calha pré-moldada – Coqueirinho.

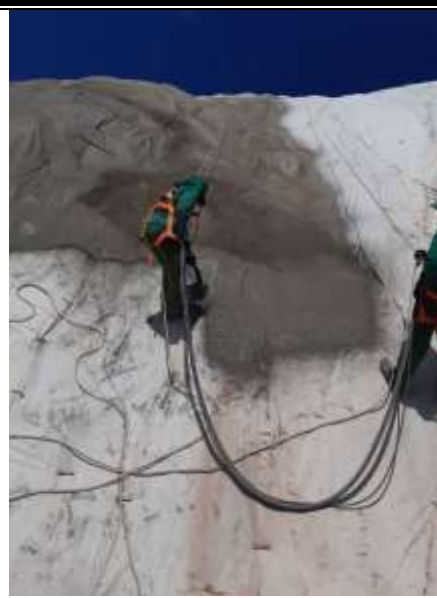
Aplicação de Geocomposto PVC e chapisco – Coqueirinho.

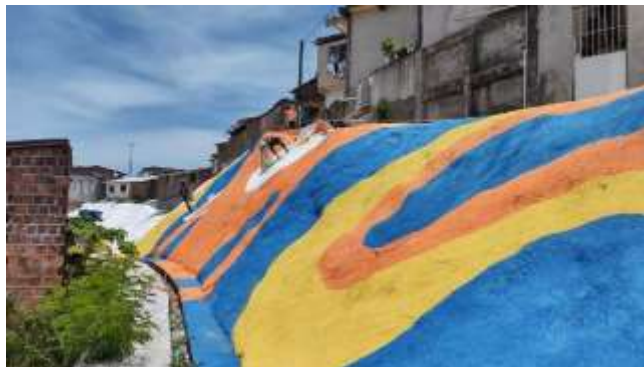
Pintura – Barreira da Rua 21 de Abril

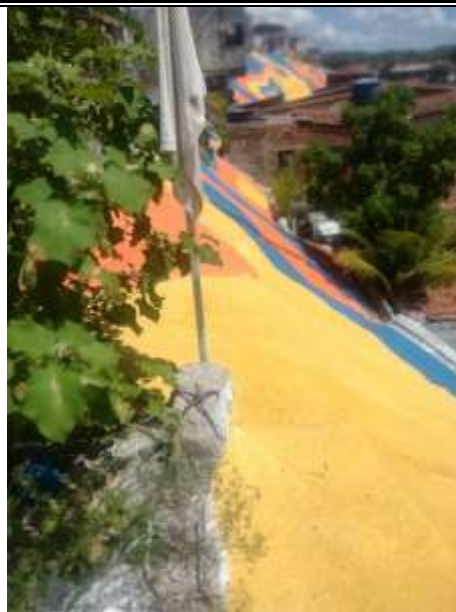
Pintura – Barreira da Rua 21 de Abril

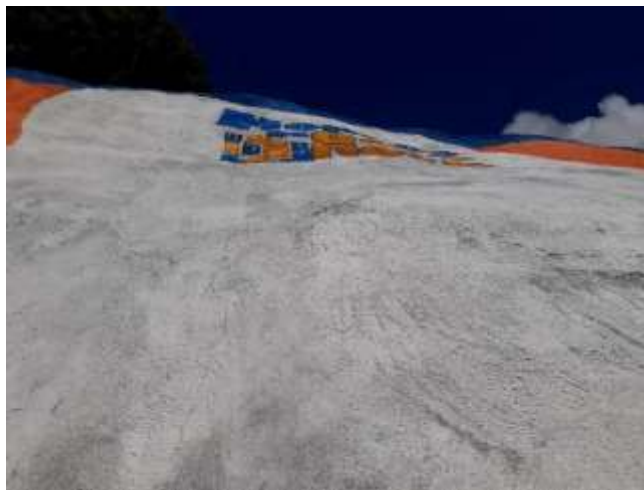
Pintura – Barreira da Rua Santo Antônio.

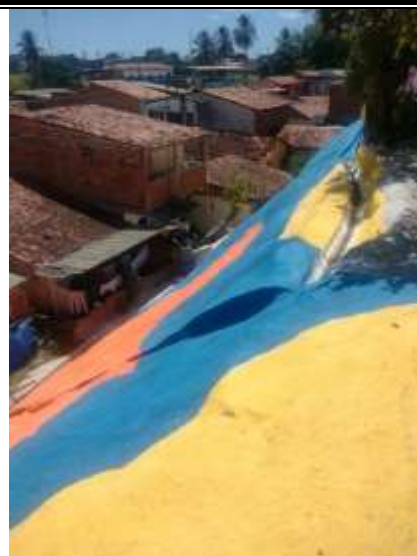
Pintura – Barreira da Rua Santo Antônio.

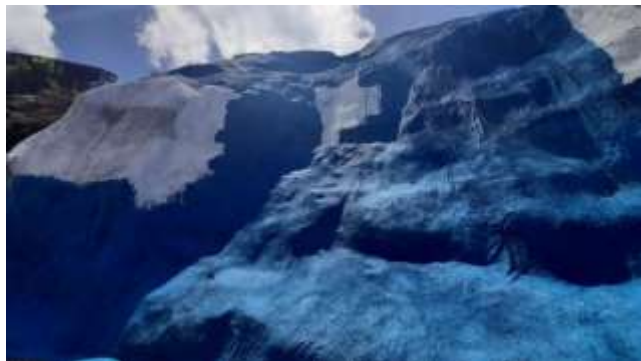
Pintura – Barreira da Rua Coqueirinho.

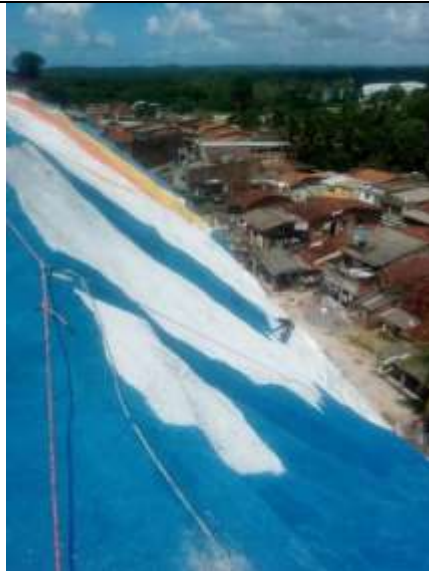
Pintura – Barreira da Rua Coqueirinho.

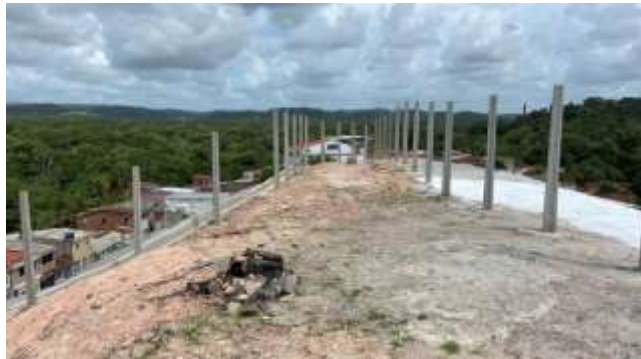
Cerca com Mourões no cume entre as barreiras de Santo Antônio e Coqueirinho.

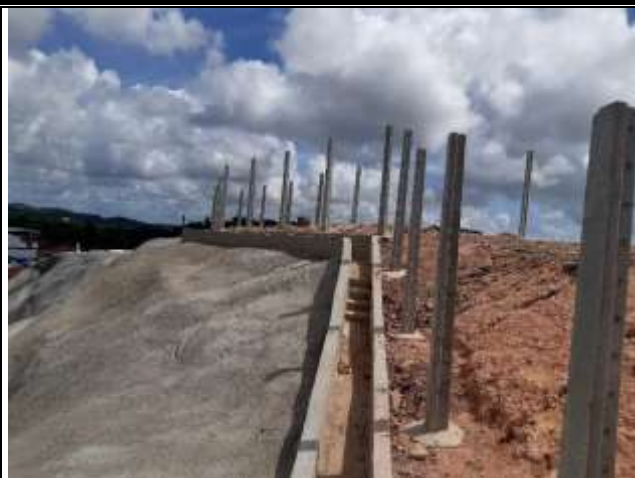
Cerca com Mourões no cume entre as barreiras de Santo Antônio e Coqueirinho.
